Bombardier CL600, Engine Core Cowl Stay Support Strut/Rod

No.		1/4
N°	AV-2010-04	
Date	2010-04-20

SERVICE DIFFICULTY ADVISORY

Engine core cowl stay support strut/rod

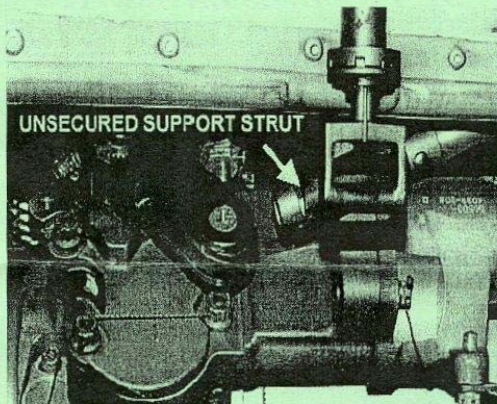
Figure 1. Fuel Control Link lever at 100% N1 Position

An important step prior to the closure of all engine core cowls is to ensure the correct stowage of the stay support strut/rod. If done incorrectly, the scenario as seen in figures 1 & 2 may occur, where the strut/rod can fall into the rotational path of the main fuel control unit (MFC) link lever:

Even though the following figures represent aircraft post Service Bulletin (SB) CF34-NAC-71-013C and pre SB CF34-NAC-71-045A / -054, the possibility for a core cowl support strut/rod jam exists for any configuration.

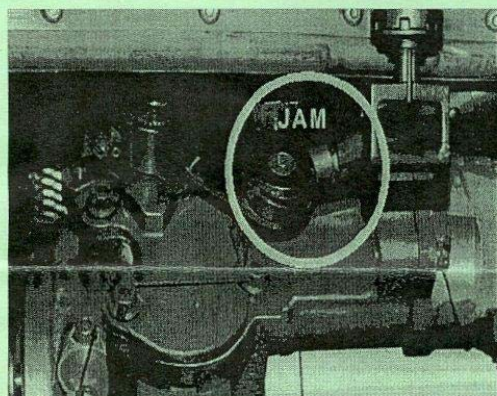
Figure 2. Fuel Control Link lever at 93% N1 Position

When the engine throttles are retarded towards the idle position, the MFC link lever can contact the support strut/rod and create a jam condition as seen below in figure 2.

In this condition the engine RPM cannot be controlled or reduced below 93% N1 and can only be shutdown by the operation of the applicable ENG FIRE PUSH switch.

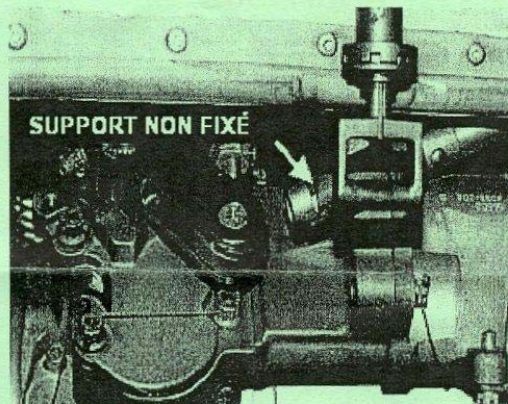
Figure 1. Renvoi du régulateur de carburant à la position 100 % N1

Une étape importante précédant la fermeture de tous les capotages du noyau central du moteur consiste à s'assurer que leur support est bien rentré. Si cette étape n'est pas effectuée correctement, le scénario illustré aux figures 1 et 2, selon lequel le support peut tomber à l'intérieur du champ de rotation du renvoi du régulateur de carburant principal (MFC), peut survenir :

Même si les figures suivantes représentent un avion après le bulletin de service (BS) CF34-NAC-71-013C et avant le BS CF34-NAC-71-045A / -054, le risque de blocage du support du capotage du noyau central du moteur existe dans toutes les configurations.

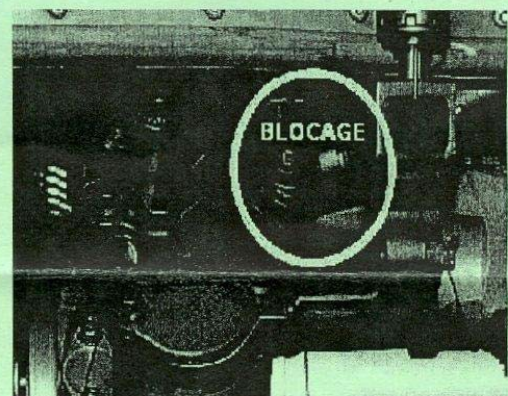
Figure 2. Renvoi du régulateur de carburant à la position 93 % N1

Lorsque les manettes des gaz sont ramenées à la position de ralenti, le renvoi du MFC peut entrer en contact avec le support et créer un blocage comme celui illustré à la figure 2 ci-dessous.

On ne peut alors réguler le régime moteur ni le réduire au-dessous de 93% N1, et on ne peut couper le moteur qu'au moyen du bouton POUSSOIR INCENDIE MOTEUR.

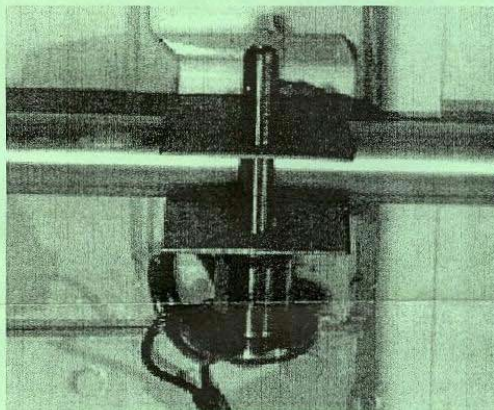
Figure 4. Secondary Lock Pin Correctly Installed as seen when the core cowl is in the open position

Note that the secondary lock pin will be inversed (pin pointing up) as seen in figure 4 when the core cowl is open, as normally seen during maintenance activities but will be positioned (pin pointing down), with the core cowl in the closed position. The AMM has been corrected, which was in error prior to TR 71-137, to stipulate this important pin configuration.

2. The stay support strut/rod secondary lock pin is correctly oriented as seen in figure 4;

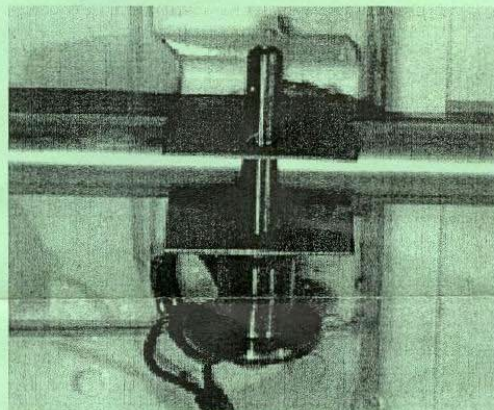
Figure 4. Goupille du verrou secondaire bien installée, capotage du noyau central en position ouverte

Il importe de remarquer que la goupille du verrou secondaire est inversée (pointe vers le haut), comme l'illustre la figure 4, lorsque le capotage du noyau central est ouvert, comme c'est habituellement le cas pendant les activités de maintenance, mais qu'elle est à l'endroit (pointe vers le bas), lorsque le capotage principal est fermé. Le MMA, lequel était erroné avant la RT 71-137, a été corrigé afin de préciser ce fait important concernant la goupille.

2. la goupille du verrou secondaire du support est bien orientée, comme l'illustre la figure 4.
